visser's installatiebedrijf bv

1e hulp bij stankklachten

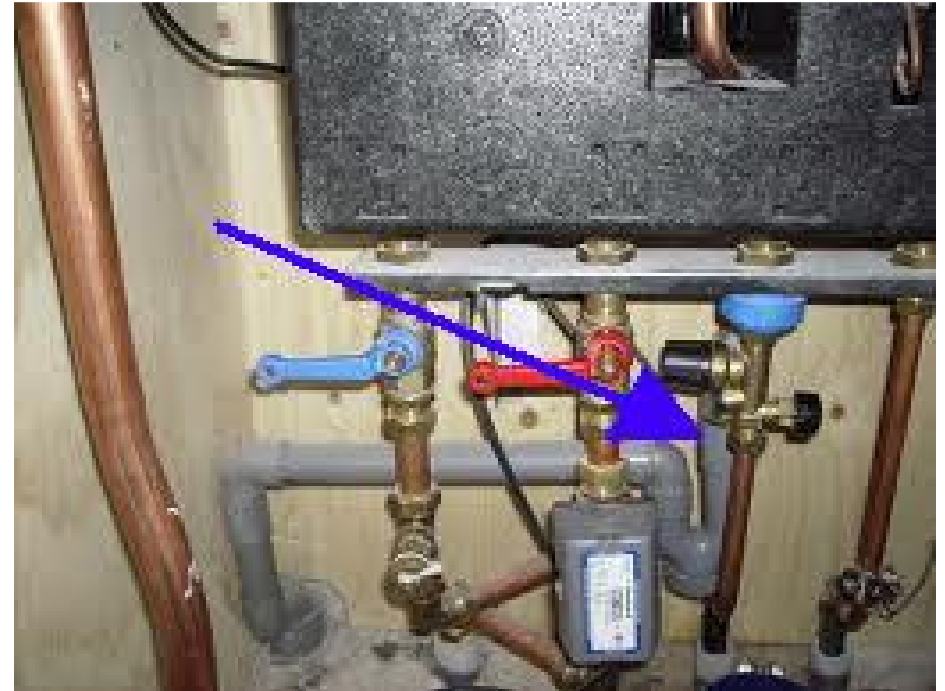
Stadverwarmingsunit.

Als uw woning is uitgevoerd met een stadsverwarmingunit kan het zijn dat er bij weinig of geen gebruik van warmtapwater u een riollucht ruikt vanuit uw meterkast.

Dit komt doordat de sifon te weinig lekwater vanuit de stadsverwarmingunit in de sifon komt waardoor deze droogvalt en er een openverbinding met het riool ontstaat.

U kunt dit verhelpen door er wat water bij te gieten (+/- 250 ml).

Om verdamping tegen te gaan kunt u er wat slaolie/zonnebloemolie aan toevoegen.
(slaolie/zonnebloemolie verdampt niet en drijft op het water).

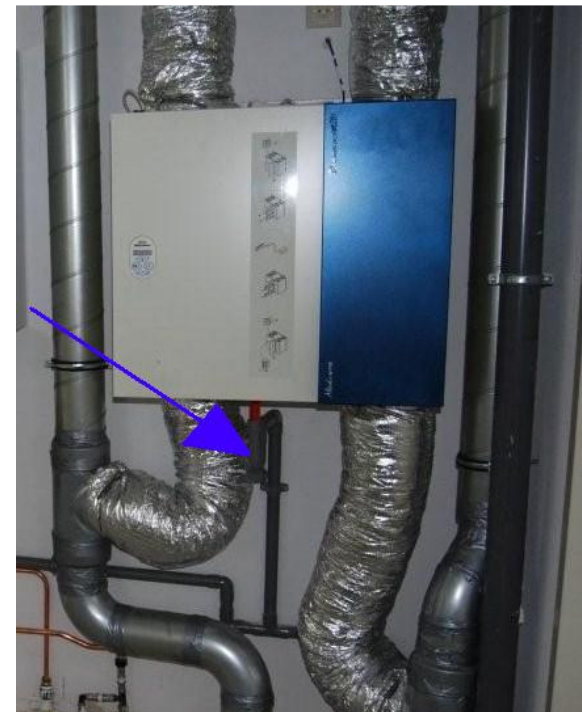
Als uw woning is uitgevoerd met een WTW ventilatie-unit (Warmte Terug Win Unit) kan het zijn dat bij bepaalde weersomstandigheden de WTW unit niet of weinig condenseert.

Hierdoor kan het zijn dat sifon droogvalt en er een openverbinding met het riool ontstaat.

U kunt dit verhelpen door er wat water bij te gieten (+/- 250 ml).

Om verdamping tegen te gaan kunt u er wat slaolie/zonnebloemolie aan toevoegen.
(slaolie/zonnebloemolie verdampt niet en drijft op het water).

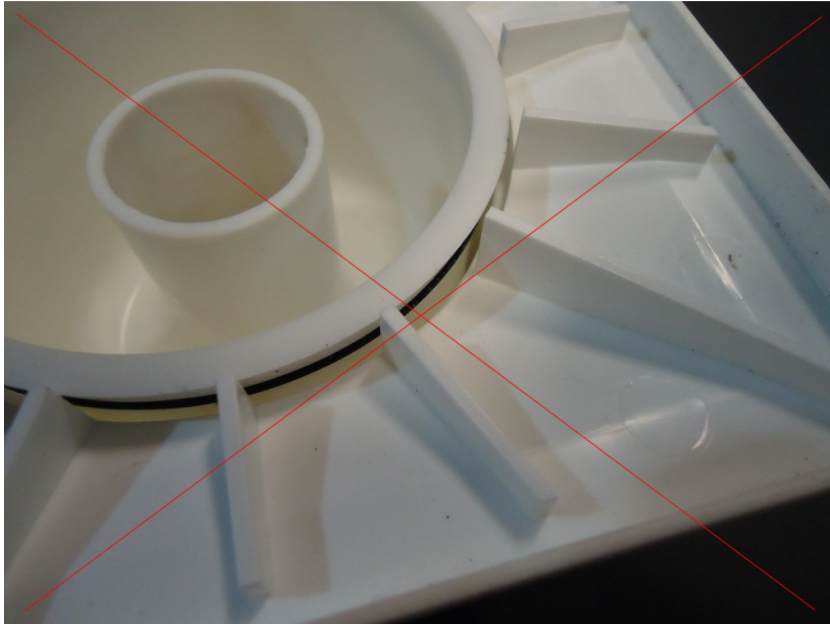
Niet juist, binnenwerk steek boven deksel uit.

Als uw woning is uitgevoerd met een doucheput dan kan het voorkomen dat na het schoonmaken dat het binnenwerk niet juist is aangebracht.

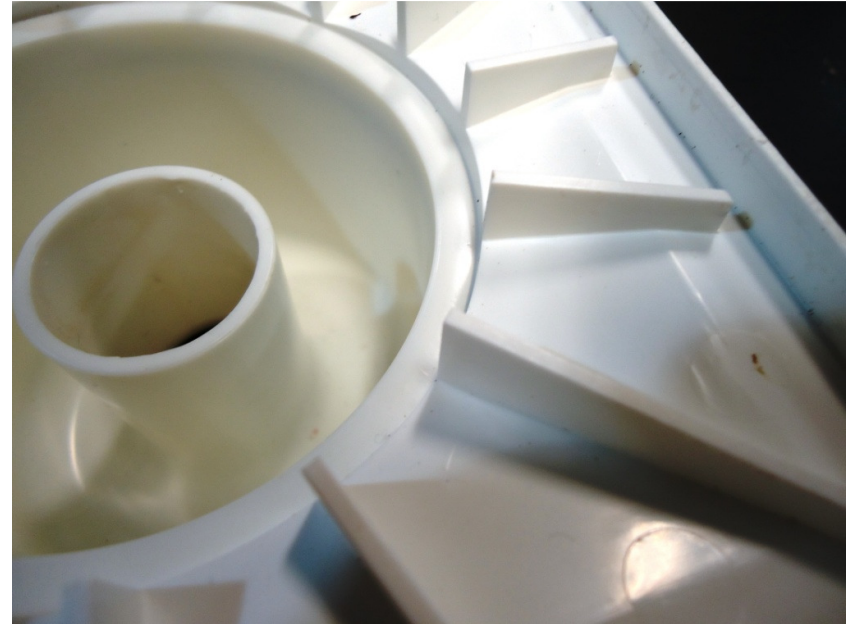
Juist gemonteerd, binnenwerk verzonken in deksel.

Na het schoonmaken moet de sifon weer gevuld worden met water.

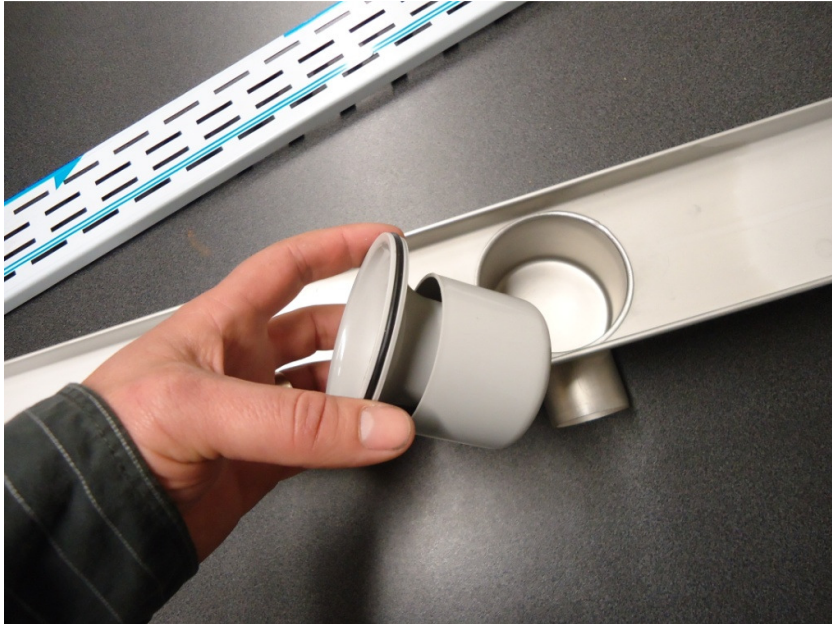
Draingoot

Als uw woning is uitgevoerd met een draingoot dan kan het voorkomen dat na het schoonmaken dat het binnenwerk niet juist is aangebracht.

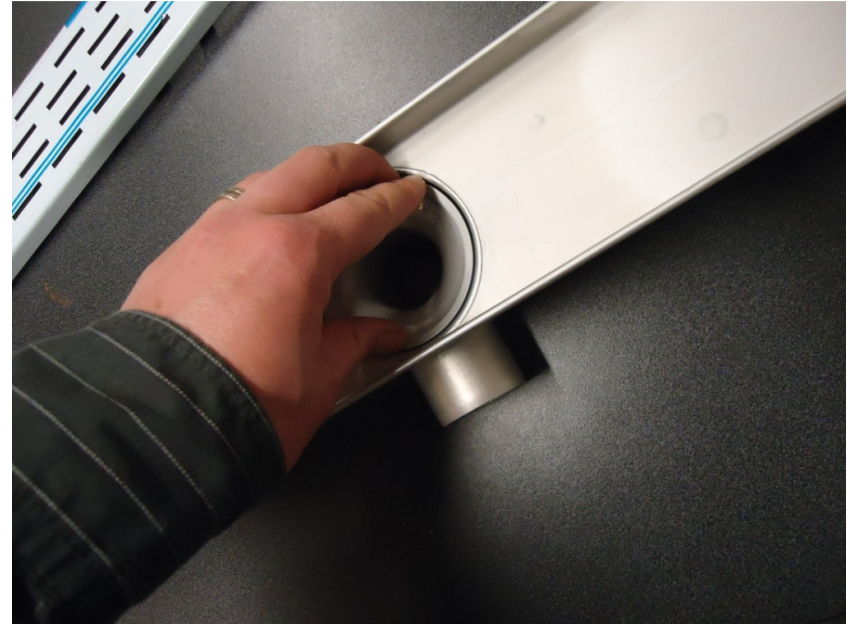
Voor een juiste montage dient het binnenwerk recht naar onder gemonteerd te worden en goed te worden aangedrukt. Na het schoonmaken moet de sifon weer gevuld worden met water.
